# Mezzo secolo di successo. Analisi retrospettiva della vite endossea di Tramonte a 48 e 34 anni. Caso clinico

*Half a century of success. A retrospective analysis  
of the Tramonte screw after 48 and 34 years of function.  
A case report*

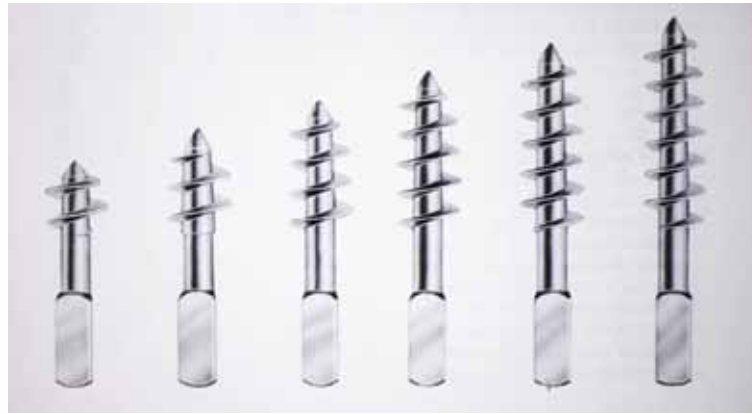
**Fig. 1**  
Serie completa di viti di Tramonte, con diametro di 5 mm da 2 a 7 spire.

Osservando l'impianto presentato da Stefano Tramonte nel 1964 (1), si può apprezzare la sua diversità rispetto alle tipologie implantari fino ad allora proposte (2) (fig. 1). Attraverso l'introduzione di questa vite il titanio cominciò ad essere usato in implantologia (3), facilitando in questo modo la realizzazione di tutti gli impianti successivi (4).

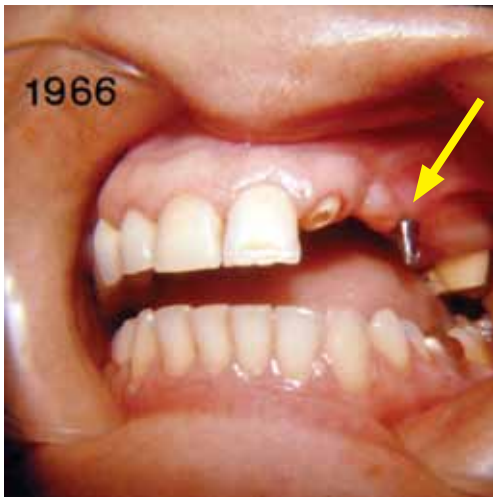
**Fig. 5**  
La vite di Tramonte inserita in 24 secondo tecnica flapless (a cielo coperto) e la preparazione dei monconi naturali (1966).

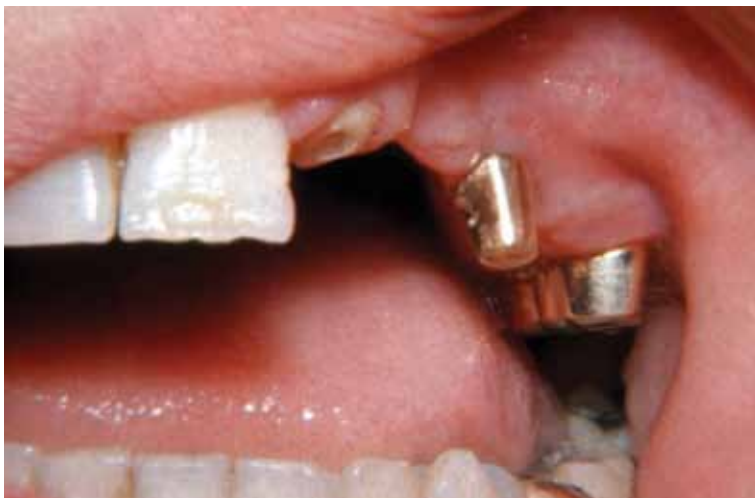
**Fig. 7**  
Le cappette in oro di parallelizzazione dell'impianto e del moncone naturale.

Il caso si riferisce ad una paziente caucasica, di sesso femminile, di anni 86 al momento della compilazione del presente lavoro, presentatasi nel 1966 per un'edentulia 23-26. A quel tempo l'autore del primo intervento inserì in zona 24 una vite di Tramonte, come pilastro intermedio in una riabilitazione protesica 22-27 (figg. 5 e 6). Tale riabilitazione consisteva in un perno moncone applicato sul 22, recante una filettatura interna per l'avvitamento della protesi, in una cappetta telescopica sul 24 ed un'altra sul 27 (fig. 7).

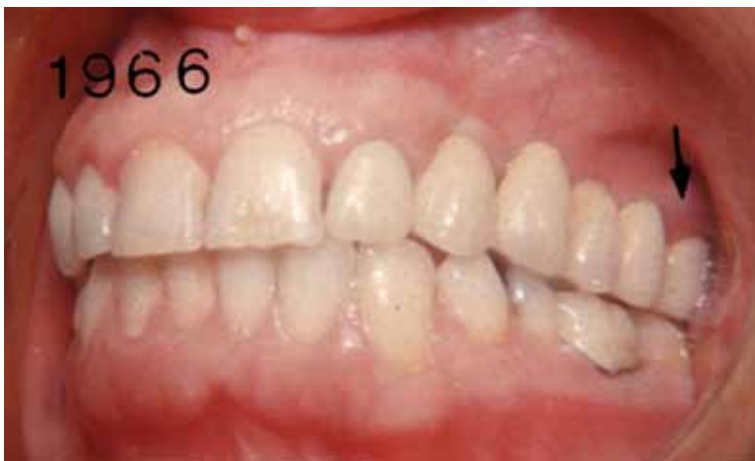
**Fig. 8**  
Il ponte definitivo in oro ceramica (6 marzo 1966).

Il ponte, un manufatto oro ceramico, fu avvitato su 22 e fissato con cemento provvisorio su 24 e 27 in quanto la mancanza del canino, deputato a reggere i movimenti di disclusione in lateralità, e la prudenza dell'operatore nei confronti di una tecnica, quella implantologica, a quei tempi ancora pionieristica, suggerivano di non inserire impianti in zone di difficoltà anatomica come quella presentata dalla paziente e ben visibile nella foto del tempo (figg. 8 e 9).

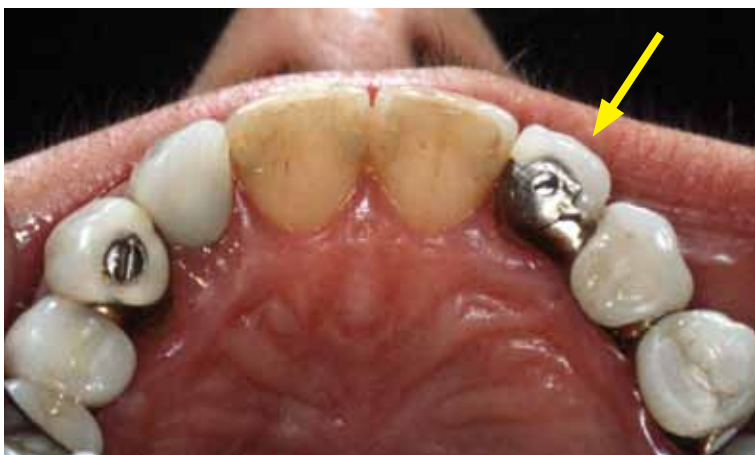
**Fig. 9**  
Visione oclusale. In evidenza la vite di bloccaggio del 22.

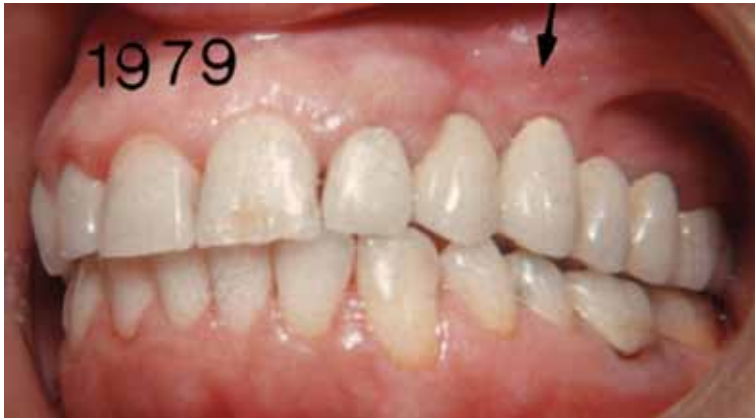
**Fig. 10** Il ponte rivisto 13 anni dopo con un'iniziale sofferenza nella zona perimplantare (freccia) (1979).

La paziente fu seguita periodicamente. Nel 1979, in uno dei controlli radiografici, si notò una leggera sofferenza perimplantare all'emergenza, limitata alla prima spira della vite, dovuta probabilmente ad un eccesso di carico a sua volta dovuto alla scelta di inserire un solo impianto quale rompi

forze di un ponte piuttosto esteso. Si poté osservare la leggera diastasi lungo la lamina dura in prossimità del 27. Sottolineiamo che radiograficamente fu evidente la presenza di un addensamento osseo lungo le spire più apicali della vite a dimostrare la deposizione di osso lamellare, espressione

di un adattamento morfostrutturale di tutta la porzione ossea interessata dalla propagazione degli stimoli funzionali (figg. 10 e 11) (14, 15, 16).

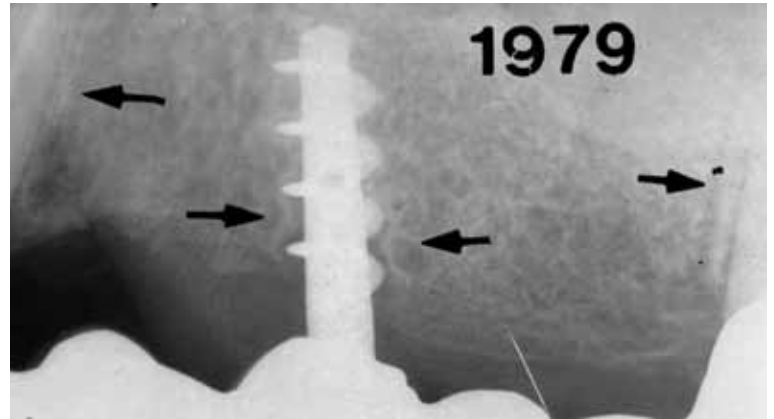
**Fig. 11** La radiografia evidenzia la leggera sofferenza perimplantare delle prime spire della vite e della radice dell'elemento naturale.

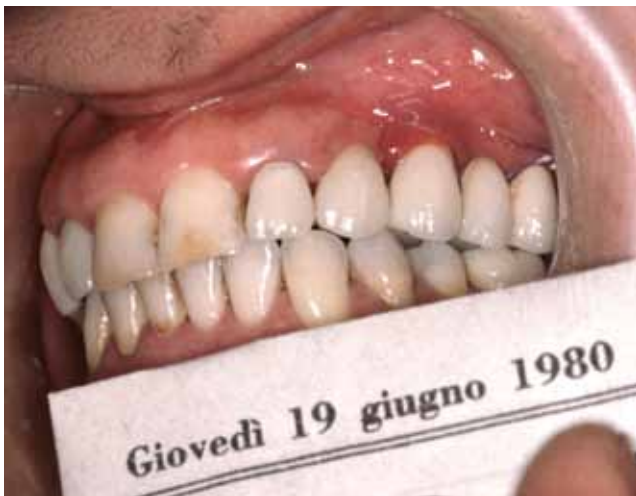
**Fig. 12** Il medesimo ponte nel giugno 1980. Si noti la grave infiammazione dei tessuti molli perimplantari.

Nel giugno del 1980, la paziente si presentò lamentando la mobilità del ponte e sofferenza a carico degli elementi in 24 e 27, documentata dalle immagini cliniche e radiografiche. La causa di tale evento si identificò nel cedimento della radice del 27, lo svitamento conseguente della vite di contenzione della corona telescopica in 22, scementazione del ponte e successiva sofferenza implantare (figg. 12 e 13).

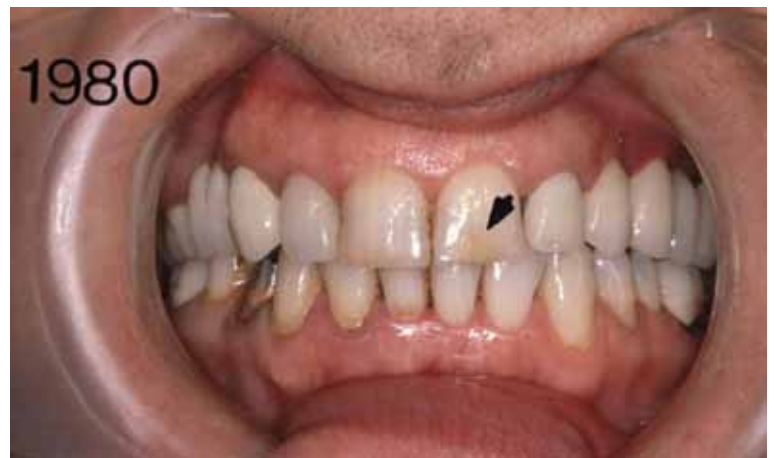
**Fig. 15** Il nuovo ponte. La freccia ad indicare la discromia incisale del 21 (1980) indicativa anche dopo quasi mezzo secolo (2014).

Si procedette quindi alla sostituzione dell'elemento naturale 27 con una nuova vite di Tramonte (fig. 14) di diametro 5 mm per 4 spire ed alla sua funzionalizzazione, dopo la guarigione dei tessuti molli, con una nuova realizzazione protesica di 5 elementi, dei quali il 22 ancora avvitato sul perno moncone inserito nella radice dell'elemento naturale. Con l'inserimento del nuovo ponte anche l'impianto in 24, che era in leggera sofferenza, ritrovò un trofismo osseo stabile (fig. 15).

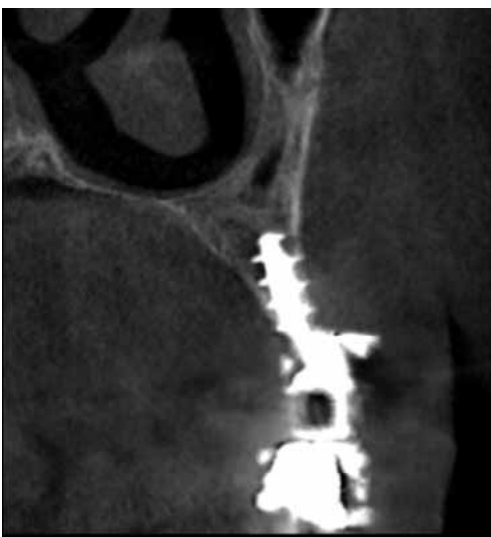
**Fig. 18** Nella sezione sagittale del 24 si può notare anche la completa tenuta del tavolato vestibolare.

I controlli radiografici e fotografici eseguiti 34 e 48 anni più tardi evidenziano la completa osteointegrazione delle due viti di Tramonte dimostrando l'assenza di qualunque recessione dei tessuti includenti. Non si riscontra alcuna modifica del tessuto osseo perimplantare. Inoltre, la cone beam mirata sottolinea la formazione di una pseudo "lamina dura" intorno agli impianti (figg. 16-19). Interessanti le modifi-

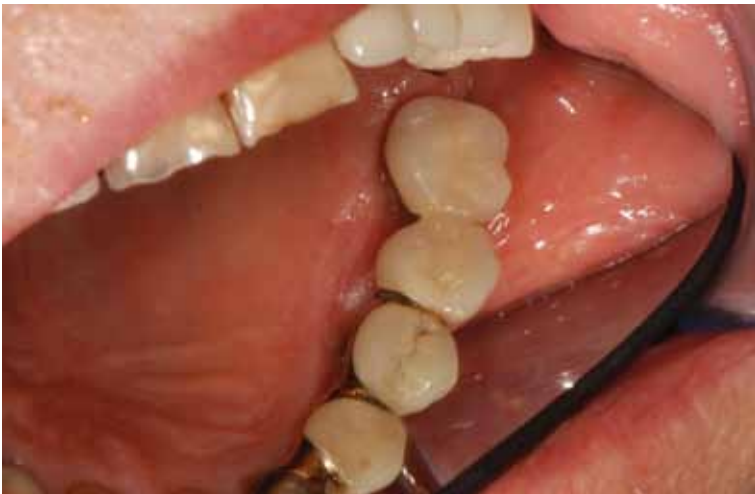
**Fig. 20** La visione dei tessuti molli palatali (2014).

che al tessuto parodontale della paziente, che all'atto dell'inserimento dell'impianto aveva 37 anni, e che dimostrano il fisiologico decadimento delle condizioni morfostutturali del mascellare; intorno agli impianti si conserva ancora un tessuto osseo di buona densità (figg. 20 e 21).

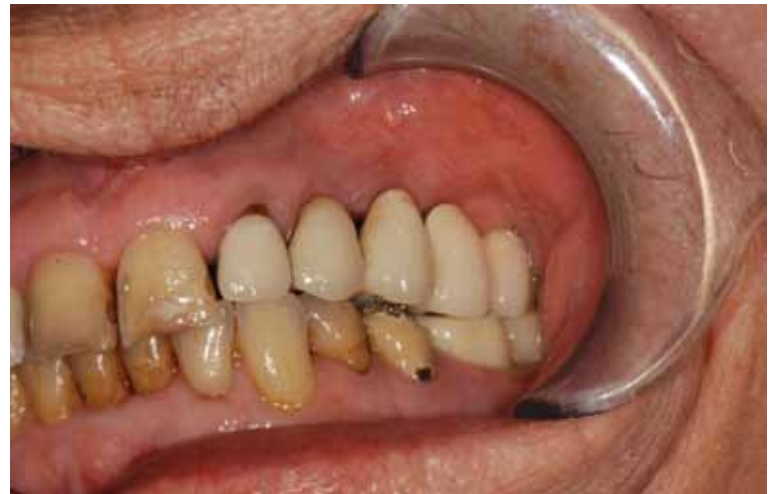
**Fig. 21** Il ponte al momento dell'indagine cone beam (2014).
